PUBLICATIE  
VAN DE  
NEDERLANDSCH-INDISCHE  
WEGENVEREENIGING

DE N.I.W.V.-PROEFBAAN.

WEGVERNIETING  
BEVORDERD DOOR  
OPPERVLAKTE-ASPHALTEERING

De proefbaan der N. I. W. V.

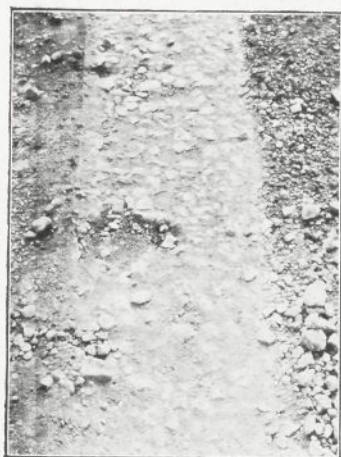
II

Vernield.  
Niet geasphalteerd — na 1600 gangen.

om ; deze had reeds na circa 3000 gangen de geasphalteerde verharding totaal vernield — niet alleen de asphaltheid, maar ook de steenslaglaag hieronder — , terwijl de onbehandelde verharding in de betrokken wielsporen onaangetast bleef, ja zelfs een niet onbelangrijk betere samenpakking vertoonde (zie nevenstaande foto's II, III, IV en V)!

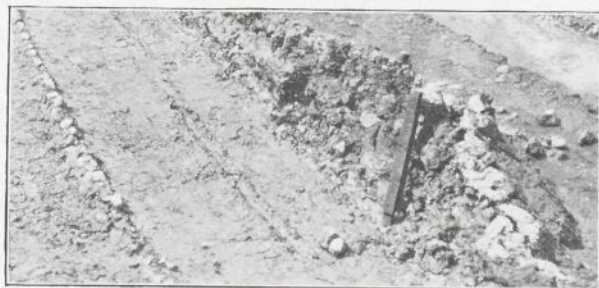
V

Vernield.  
Geasphalteerd — na 3000 gangen.

Bij den grobak vertoonden zich reeds spoedig ingrijpende veranderingen in den toestand van het wegoppervlak. Na 400 gangen werd reeds geconstateerd, dat op enkele plaatsen der geasphalteerde baangedeelten de asphalthuid aan de zijkanen der sporen was gebroken, dat het bereden spoor met het daarop blijvend gedeelte der huid een weinig was ingedrukt en dat naast het bereden spoor het steenslag met de daarop klevende huid omhoog kwam (zie foto X). Deze aantasting der slijtlaag breidde zich na verloop van tijd uit over bijna het geheele geasphalteerde baangedeelte. Het minst sterk uitgesproken was zij aan den buitenkant van het spoor van het slingerende wiel, hoewel bleek, dat de asphalthuid in dit spoor sterker was aangetast dan ergens anders en na rond 1200 gangen een ernstige degradatie te zien gaf — 't sterkst was ze langs de kanten van het spoor van het voorwiel (met de uitwerking waarvan echter bij het trekken van conclusies uit het waargenomene geen rekening is en wordt gehouden, aangezien het hier 'n gedwongen afwijking van de werkelijkheid betreft). De voren beschreven verplaatsing van het verhardingsmateriaal heeft zich verder gedurende de proefneming voortgezet, zoodat daardoor ten slotte een vrijwel algeheele vernieling van het wegoppervlak veroorzaakt werd (zie foto V).

Ten einde na te kunnen gaan, of verzakking van de onderlaag, met daarmede gepaard gaande verschuiving van den ondergrond mogelijk oorzaak was van de beschreven verplaatsing van slijtlaag-materiaal, is op een tweetal plaatsen, waar de oppersing het sterkste was, in de verharding een sleuf gekapt. Daarbij bleek, dat de onderlaag van groote steenen geheel intact was gebleven en nergens eenige verplaatsing daarvan viel te constateeren. De materiaal-verplaatsing had uitsluitend plaats gevonden in en uit de steenslagslijtlaag. Onder de sporen was het steenslag der slijtlaag nagenoeg geheel verdwenen en was het rijoppervlak tot dicht op de groote steenen der onderlaag gezakt (zie foto XII). Het weggeperste materiaal der slijtlaag was grootendeels vergruisd en verweerd, hetgeen o.a. duidelijk waar te nemen is op foto V, waarop dit materiaal ter zijde van het wielspoor is te zien.

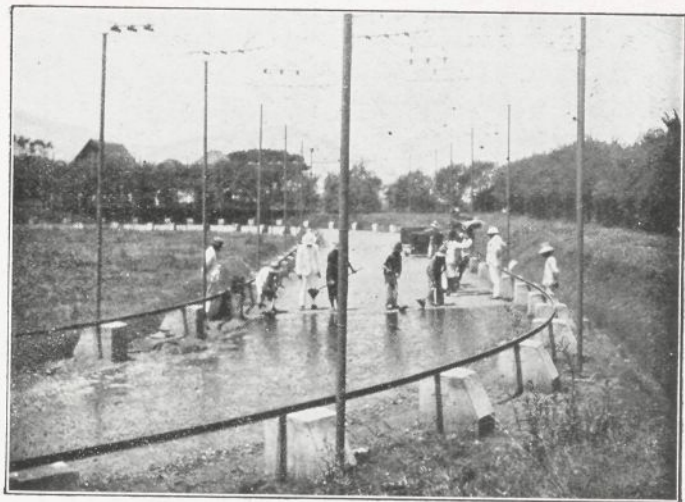
VIII

Het asphalteeren van de steenslagverharding.

Dienst der Publieke Werken te Bandoeng. De asphalteering (zie foto VIII) geschiedde onder toezicht van deskundigen der Bataafsche Petroleum Mij. en der Standard Oil Cy.

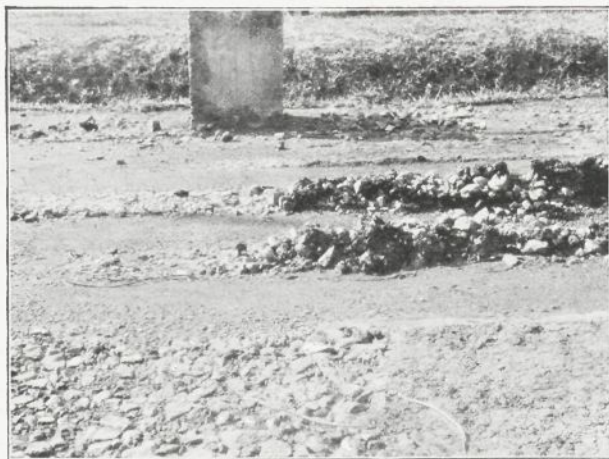
Na 7940 gangen.

Ongeasphalteerd.

Geasphalteerd na  
3900 gangen.

Gedurende al dien tijd bleef de ongeasphalteerde verharding aan het grobakverkeer uitmuntend weerstand bieden. Foto XI geeft 'n beeld van het ten deze waar te nemen verschil tusschen het geasphalteerde en niet geasphalteerde baangedeelte. Zelfs vertoonden op den duur

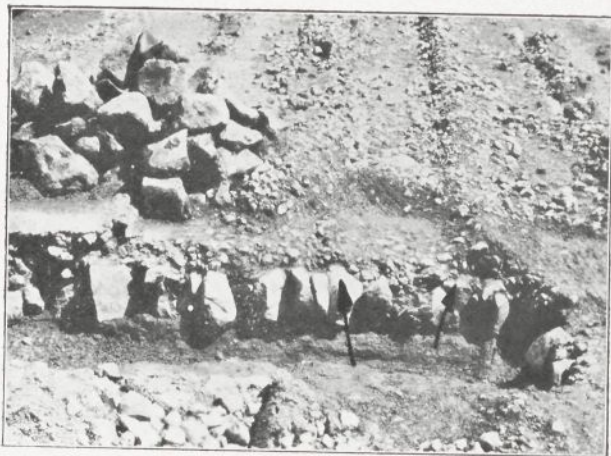
XII

**Grobak-sporen.**

Onderlaag der geasphalteerde verharding — na 3900 gangen.
